Restauraciones arquitectónicas en la Catedral de Salamanca

Por Valentín Berriochoa Sánchez-Moreno, arquitecto

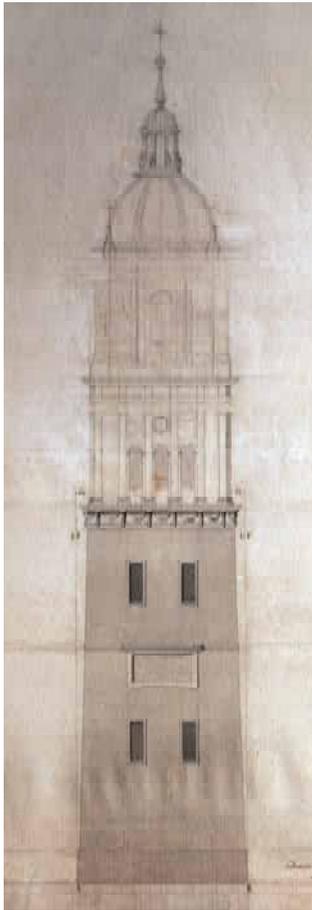
La evolución de los desperfectos de la Torre de las Campanas quedó reflejada en el dibujo que realizó en 1766 Juan de Sagarvinaga, siendo maestro de la catedral, representando el alzado de la torre con las "rajaduras", las cuales indican claramente la trayectoria de grietas verticales causadas por el peso del recrecido alto ¹³. Sagarvinaga deja constancia de la inclinación del fuste de la torre, vencido ligeramente hacia poniente, tal como actualmente es posible apreciarlo a simple vista.

Muchas publicaciones citan al terremoto de Lisboa (1755) como causante de los daños en la torre, el cual ciertamente pudo incrementar las lesiones ya existentes, pero los documentos citados prueban que la causa y las lesiones eran anteriores.

Los trabajos fueron dirigidos por Jerónimo García de Quiñones y Manuel de los Ríos, ejecutándolos con relativa presteza puesto que se les gratificó por ello en documento de fecha 11 de enero de 1773 ⁽¹⁹⁾. La reparación de la Torre de las Campanas, transcurridos 240 años hasta nuestros días, ha demostrado su eficacia. De la tragedia quedan las señales de los agrietamientos que aún son visibles en los muros interiores de las estancias de la torre; las señales del incendio aún es posible identificarlas en los ennegrecidos lienzos que se vieron afectados por la entrada de las llamas; la inclinación del fuste aún es posible observarla puesto que el refuerzo obviamente no incluyó la recuperación de la vertical perdida.

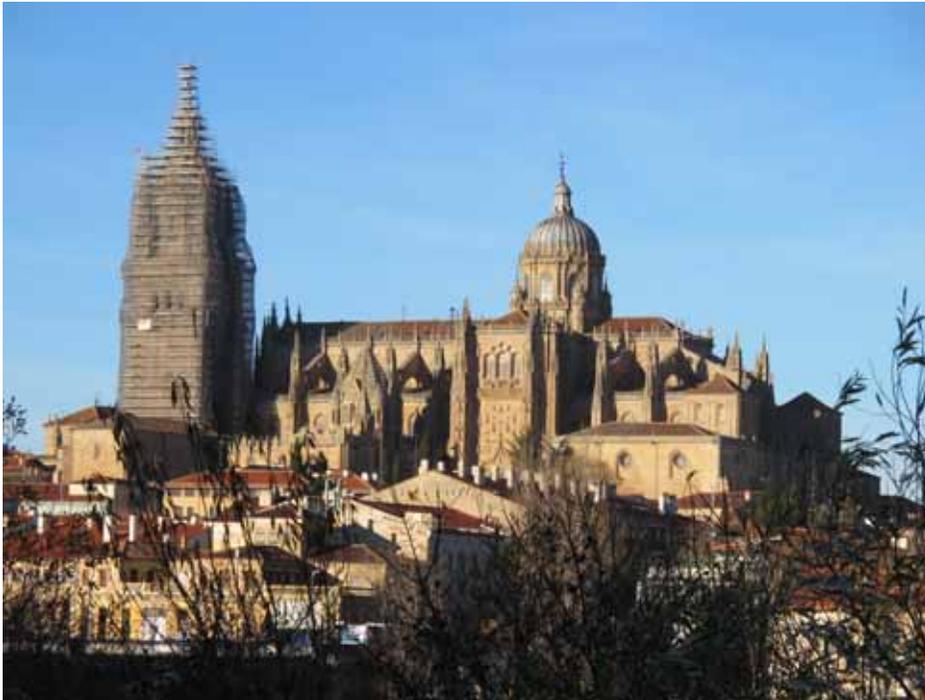
A partir de la fuerte cornisa del cuerpo de campanas, la torre presentaba toda la colección imaginable de patologías características de la piedra de Villamayor. Los daños se intensificaban allí donde el agua había encontrado vías de penetración, tales como andenes, gárgolas, cornisas, antepechos, barandales, contrafuertes y pináculos. El agua que penetraba en el interior de la fábrica provocaba múltiples deterioros con lavado de las juntas, destrabazón de la fábrica, migración de sales, formación de eflorescencias, presencia de líquenes, deplacados, arenización,

Las obras han atendido la totalidad del fuste en sus paramentos exteriores, desde su base hasta la punta de la veleta, con el montaje de un colosal andamio capaz de dar servicio a todos los niveles de trabajo, cuya altura ha sido 92 metros, medidos desde la calle, equivalentes a un edificio de 30 plantas.

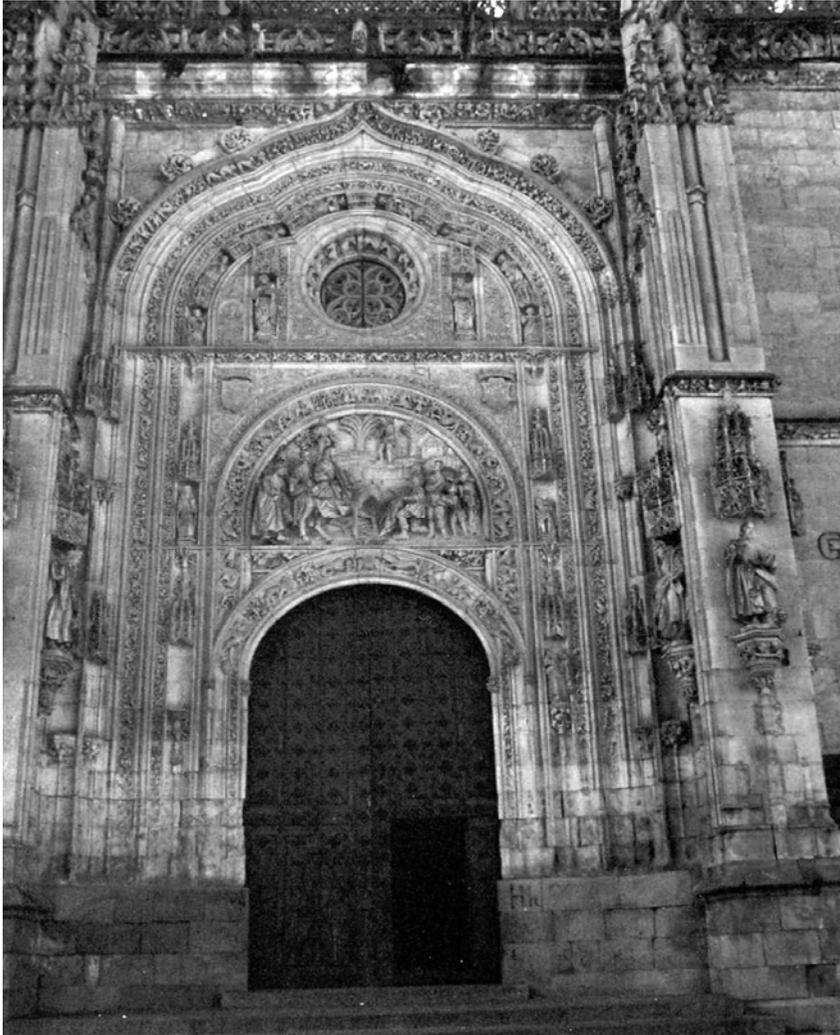
Las partes bajas de la Portada de Ramos, estaban afectadas por humedades de capilaridad que provocaban pérdida de masa en las áreas de piedra tallada. La desfiguración era de tal envergadura que apenas quedaban unos muñones con total destrucción de la labra original.

En la zona afectada se procedió a extraer los sillares dañados, que formaban el forro de alzar en la cara externa del grueso muro. Se incorporaron nuevos sillares, de piedra de Villamayor, que fue asentada en su primera hilada sobre plancha de plomo, para evitar las humedades de capilaridad.

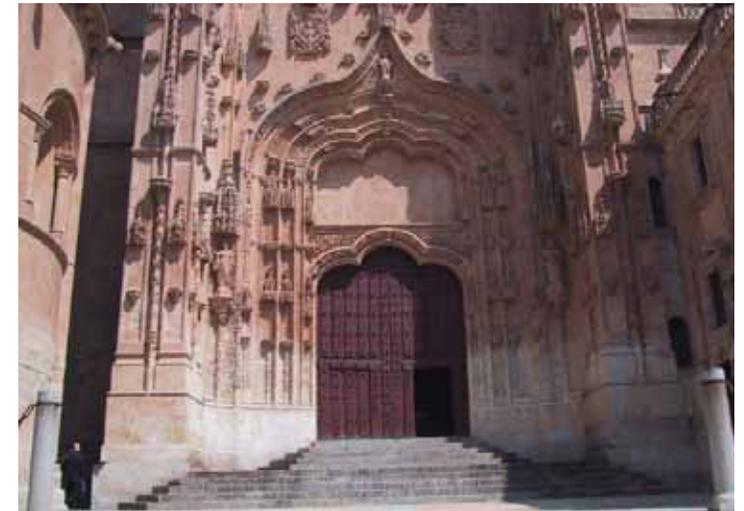
Esta campaña incorporó la restauración de la Portada del Patio Chico cuyas partes inferiores presentaban similares deterioros que ya han sido descritos en la Portada de Ramos y que en este caso tenían si cabe aún mayor grado, hasta la pérdida de masa casi total en las entrecalles y elementos de talla.

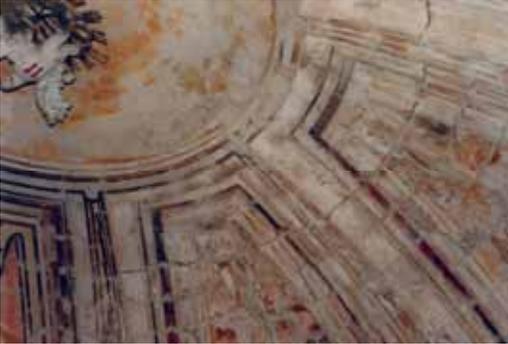
La cúpula, de sección semicircular sin óculo, de 50 pies de diámetro (13,93 m), presentaba los agrietamientos característicos, líneas de fractura que debían ser corregidas para evitar su progreso. Actuando desde la cara interior de la cúpula fue posible realizar el cosido de las fracturas y el sellado de las fisuras en toda la semiesfera.

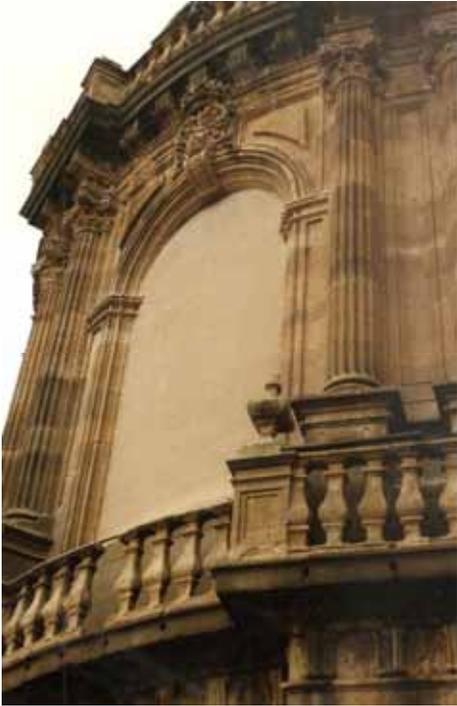
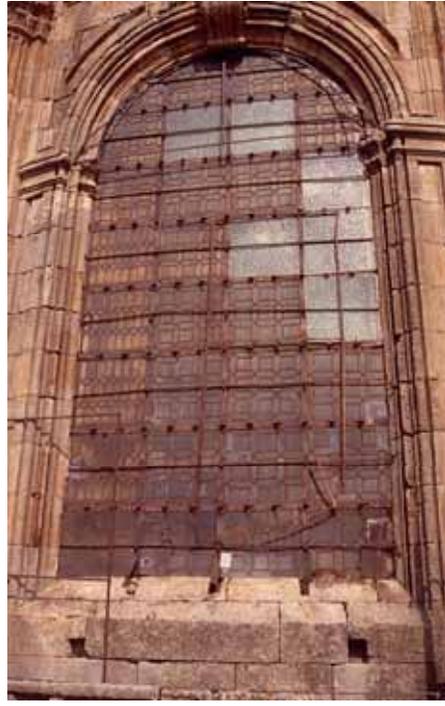
El tambor tiene ocho grandes ventanales, de los cuales seis estaban cerrados con vidrieras con muy alto grado de deterioro, y dos ventanales estaban cegados con fábrica de ladrillo.

El tapiado de los ventanales pudo ser retirado abriendo el paso de la luz en todos los huecos. Las vidrieras fueron desmontadas y sus vidrios originales fueron emplomados manteniendo su formato original. Para los huecos tapiados fue necesario recomponer las vidrieras con nuevos vidrios soplados.

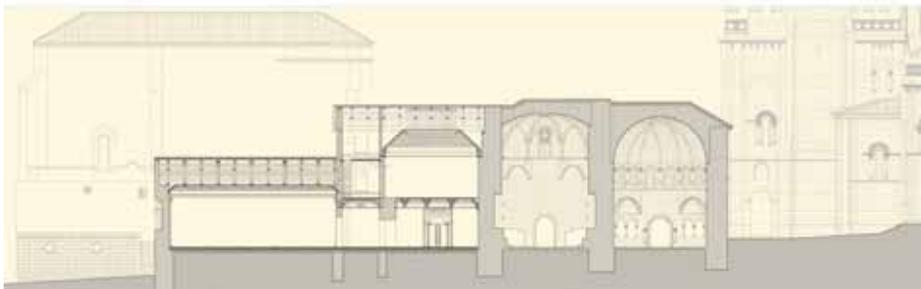
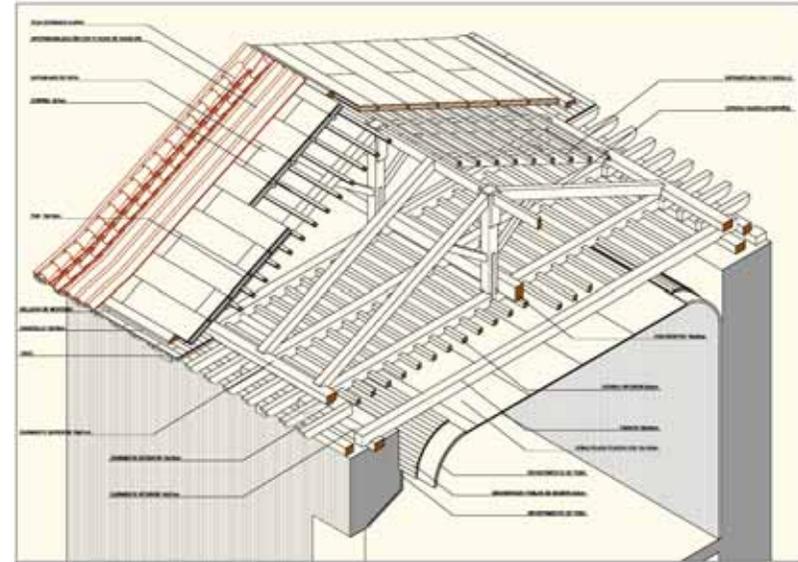
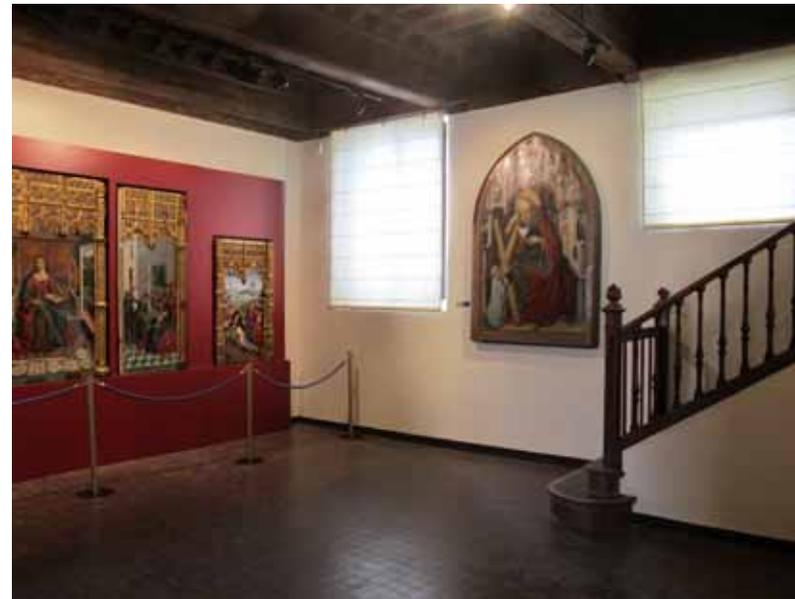
En la madrugada del lunes 14 de junio de 2010, se produjo en la antigua Sala Capitular el derrumbe parcial del un trozo del techo. No hubo daños ni a personas ni a las piezas museísticas que allí se contienen, pero por precaución la zona fue apeada y cerrada a la visita del público. El techo de la estancia está construido con el sistema tradicional de las bóvedas barrocas, consistente en un "enlatado" formado por tablillas de madera a las que se enrosca un cordel de cáñamo y sobre las que se aplica un grueso guarnecido de yeso. Las molduras de bulto son macizas de yeso y ladrillos intercalados en la masas fresca, perfilando el conjunto mediante terraja "in situ", con acabado de pinturas al temple representando guirnaldas.

Las obras previstas afectarán a las cubiertas y espacios interiores del recinto, con la incorporación de un sistema de climatización que garantice el control de temperatura y grado de humedad del aire, necesario para la conservación de las pinturas y esculturas que allí se exponen.
