Restauraciones arquitectónicas en la Catedral de Salamanca

Por Valentín Berriochoa Sánchez-Moreno, arquitecto

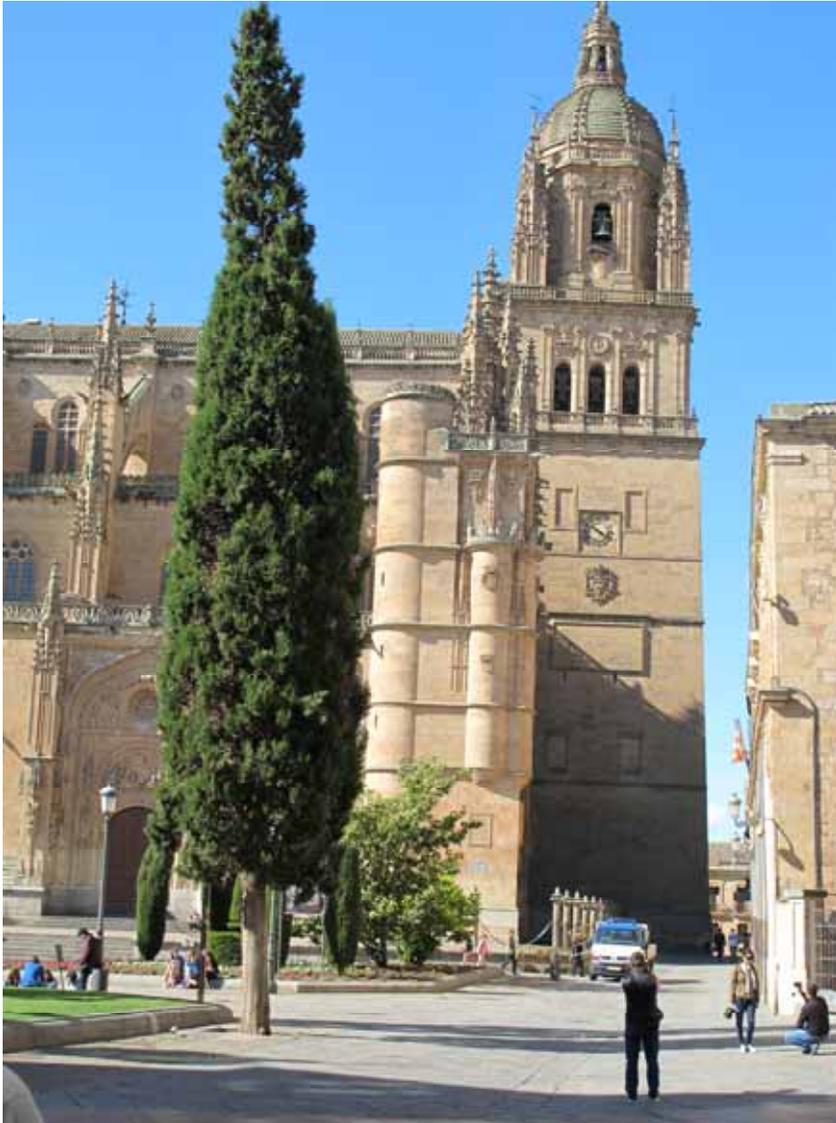
La configuración de la Torre de las Campanas en el primer tercio del siglo XVIII, con el primer fuste románico y el sobrepeso del remate barroco que dobla la altura inicial, ocasionó la temprana aparición de rajaduras y agrietamientos de la fábrica, de las que ya tenemos noticia documental en un informe al cabildo de Alberto de Churriguera, maestro de la catedral, de fecha 2 de diciembre de 1729. (9).

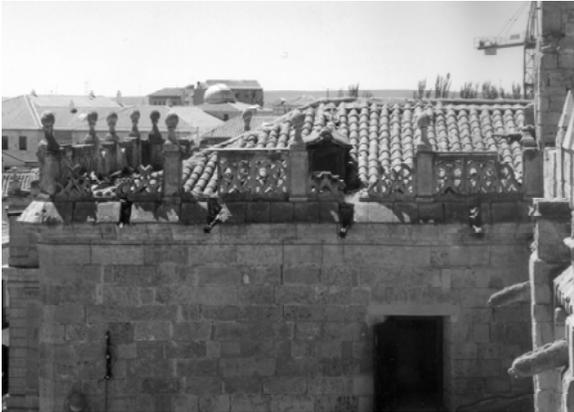
La cubierta y el barandal que remataban la Torre Mocha estaban en situación extremadamente precaria con tal nivel de ruina que para evitar el riesgo de hundimientos tuvieron que ser apeados.

Las estructuras de madera del tejeroz que cubría la torre fue desmontada al encontrarse en precaria situación. En su lugar se montó un forjado de vigas de madera que al exterior configura la

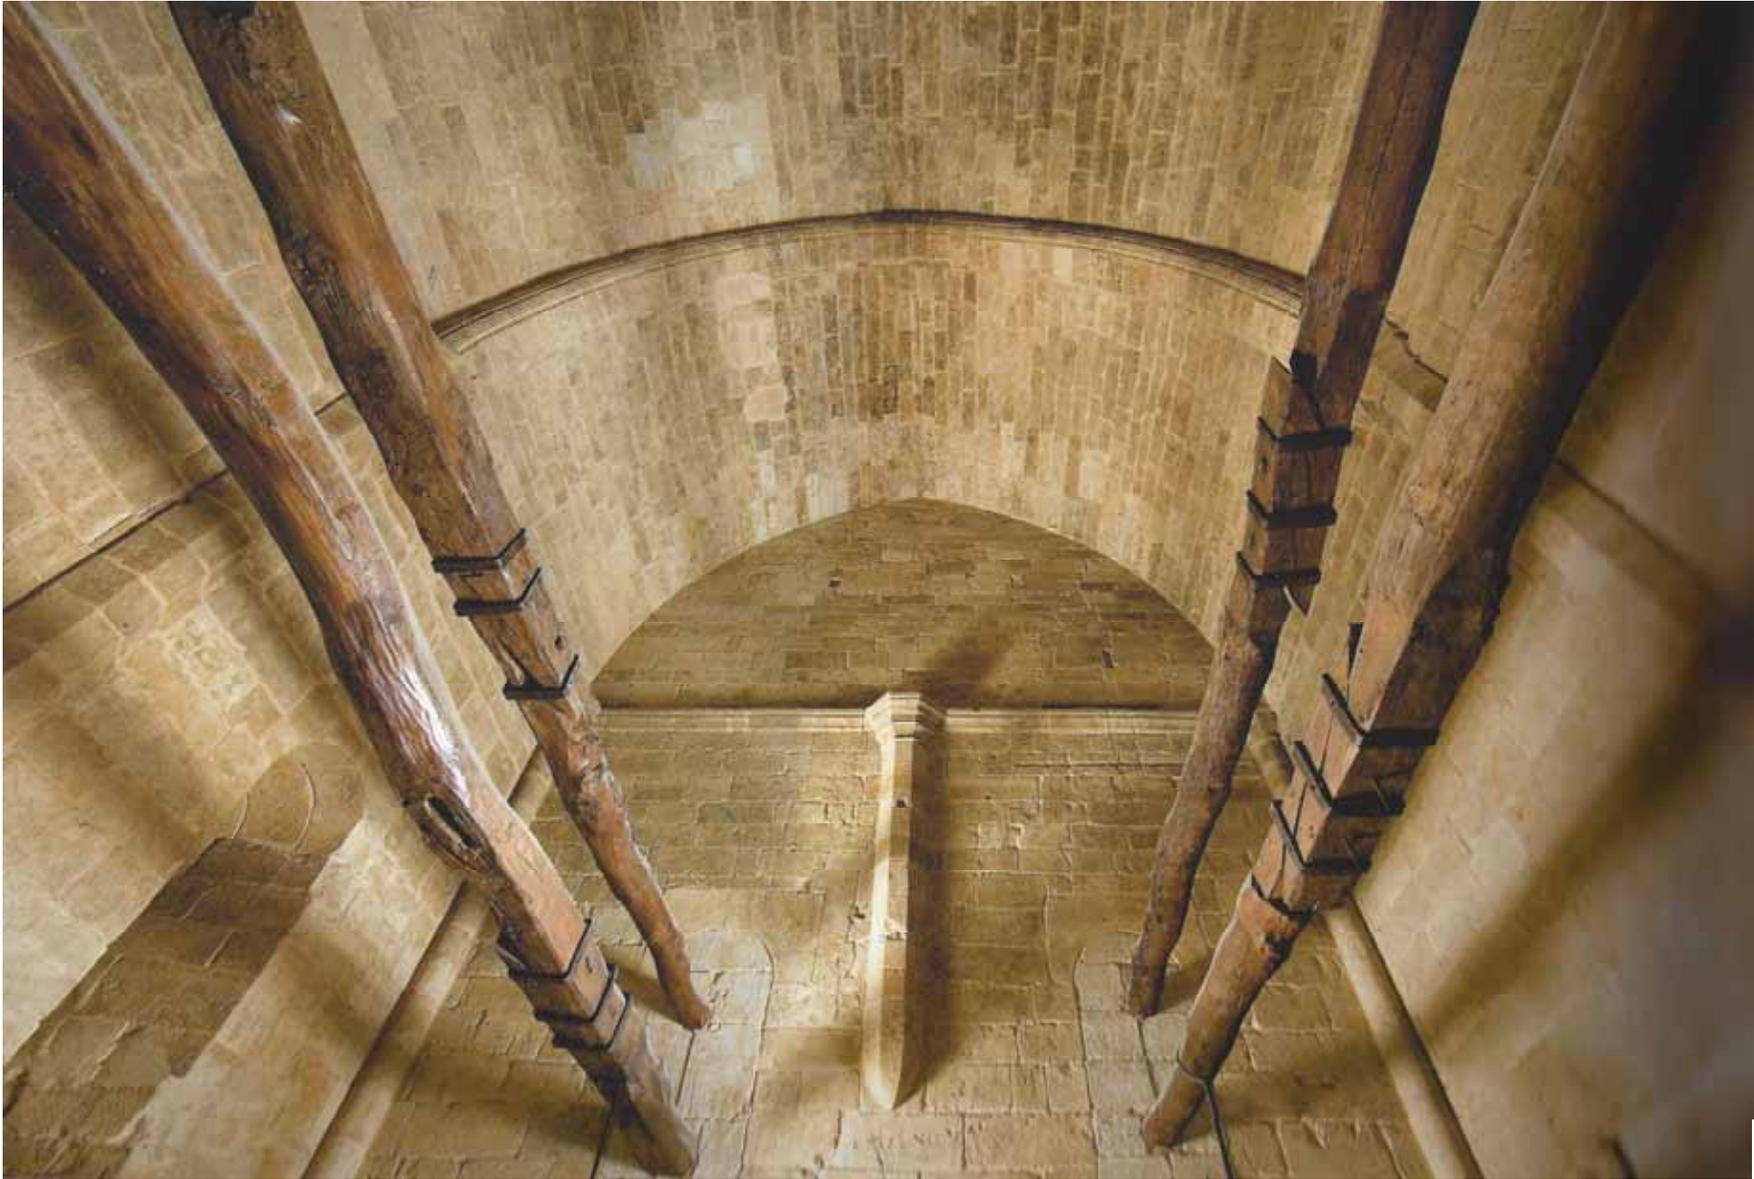
La Sala de la Bóveda ha sido restaurada conservando las huellas de su trágico pasado, de tal manera que aún hoy es posible leer en su lienzos las señales del incendio de 1705; las grietas de la ruina que trajeron de cabeza al cabildo y sus reparaciones con los refuerzos estructurales y el tapiado de los ventanales; las señales de las construcciones menores que subdividieron el espacio para hacerlo más confortable a los campaneros que lo habitaron, y tantas otras señales que permanecen vivas en el documento construido de su arquitectura.

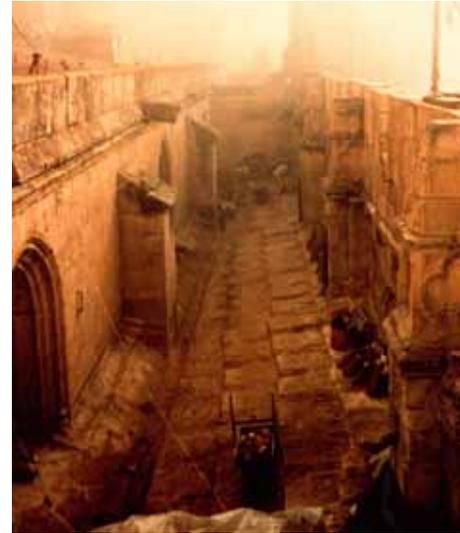
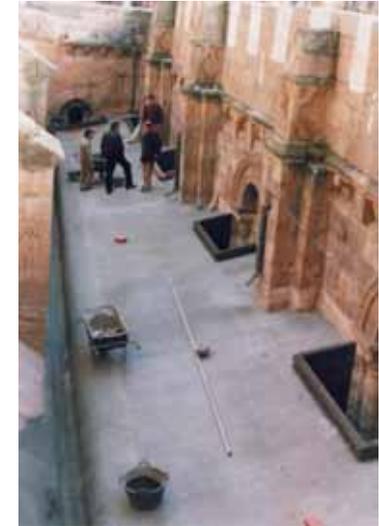
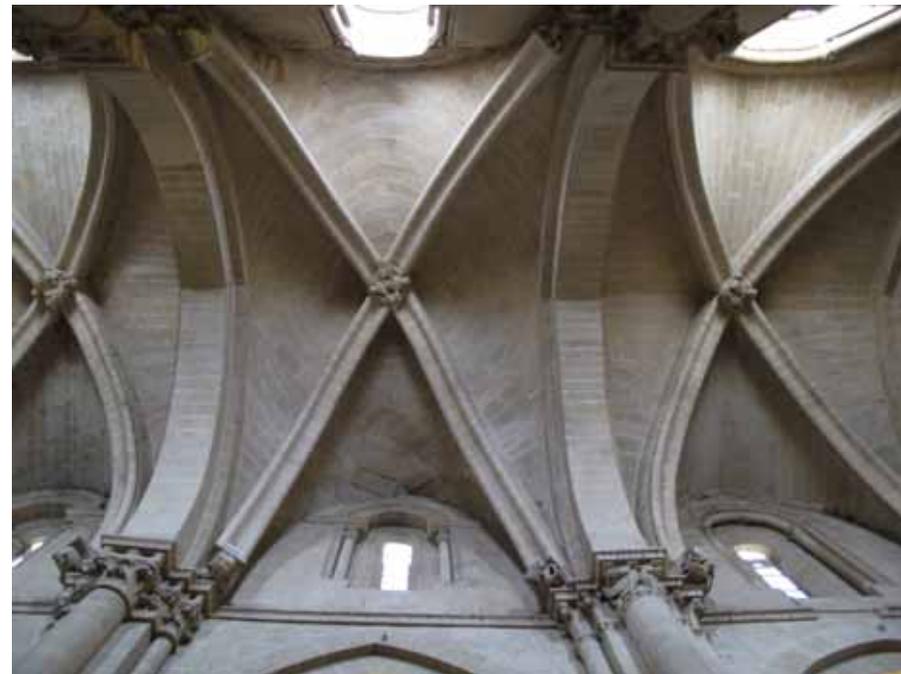
En la nave lateral norte la cubierta estaba rececida con respecto al nivel original, de manera que tapaba casi totalmente las ventanas del muro Norte de la nave central. Se procedió a rebajar el nivel, eliminando parte del relleno sobre las bóvedas, hasta la cota que permitía la evacuación de las aguas. Se abrieron unos pozos en el relleno de las bóvedas con toda la altura de las ventanas que estaban cegadas, de tal manera que se consiguió abrir los huecos y permitir la entrada de la luz al interior recuperando la iluminación natural en el costado norte de la nave central de la iglesia.

En el citado muro hastial norte, las primitivas almenas habían sido desfiguradas con la eliminación de las pirámides de remate y el macizado de los vanos. Se procedió a reconstruir el almenado con la incorporación de los remates piramidales con piedra de Villamayor., haciendo con ello homenaje al adagio ..."*fortis salmantina...*"

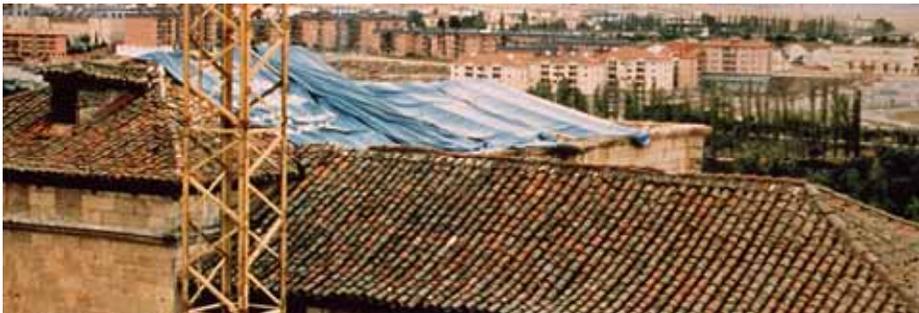
En 1988 también se realizaron las obras de reparación de las cubiertas de madera situadas sobre las bóvedas de las capillas de Santa Catalina y de Anaya en el claustro, que se encontraban colapsadas por pudrición y xilófagos. La reparación consistió en la sustitución de los elementos lesionados con nuevas estructuras de madera con secciones y soluciones constructivas idénticas a las originales.

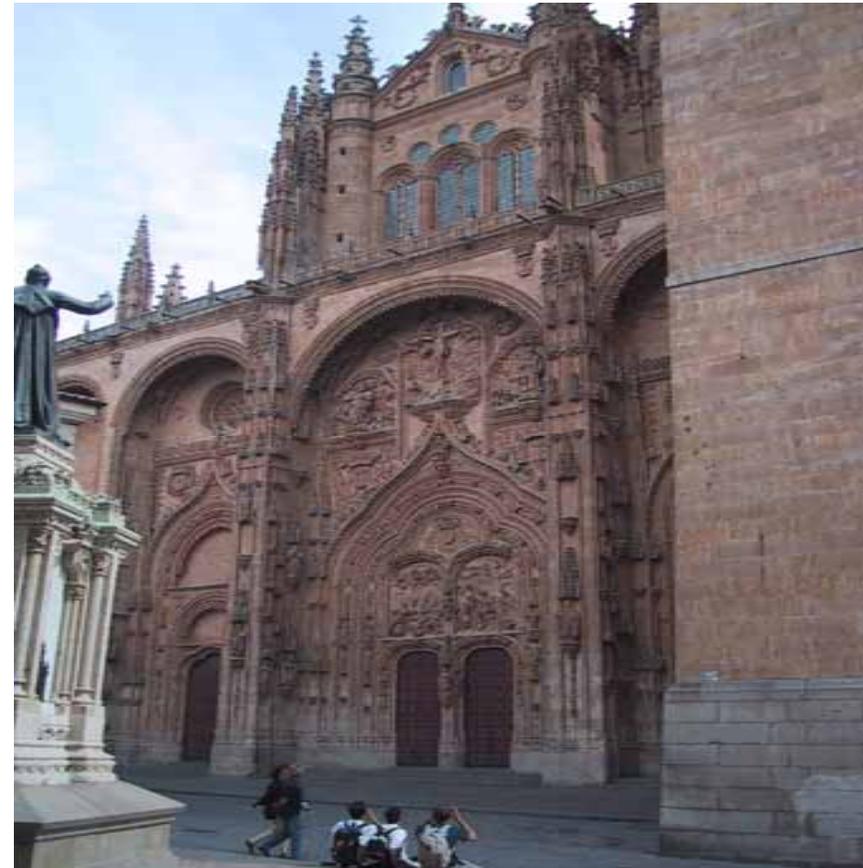
En 1989 se realizaron los trabajos de restauración de la fachada de poniente de la Iglesia Nueva. La portada de la iglesia, con su contenido de labra y estatuaria, estaba afectada por las humedades de filtración que se producían en los arcos que la amparan, causadas por falta de estanqueidad del andén superior.

Las labores se iniciaron con la preparación e impermeabilización del plano del andén y la correcta evacuación de las aguas a través de gárgolas y lanzaderas. Los paramentos de piedra, en especial las partes labradas en cresterías, pináculos y florones, presentaban toda la patología característica de la piedra arenisca de Villamayor.

Se procedió a la consolidación y restauración de las partes destruidas. Las juntas entre sillares fueron selladas con morteros de cal y se procedió a la limpieza de paramentos, respetando la pátina natural.

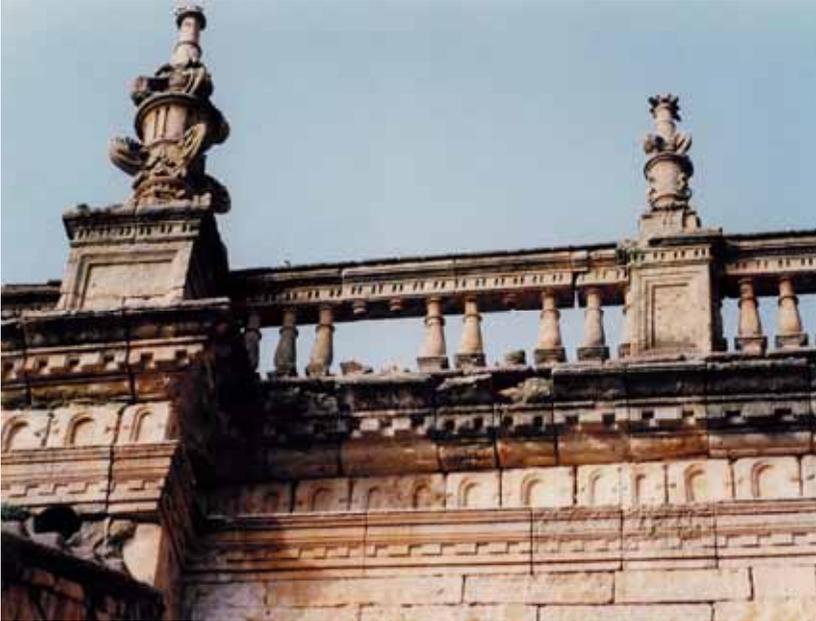
Las balaustradas del nivel alto, extremadamente deterioradas, fueron oportunamente reparadas recuperando los volúmenes perdidos.

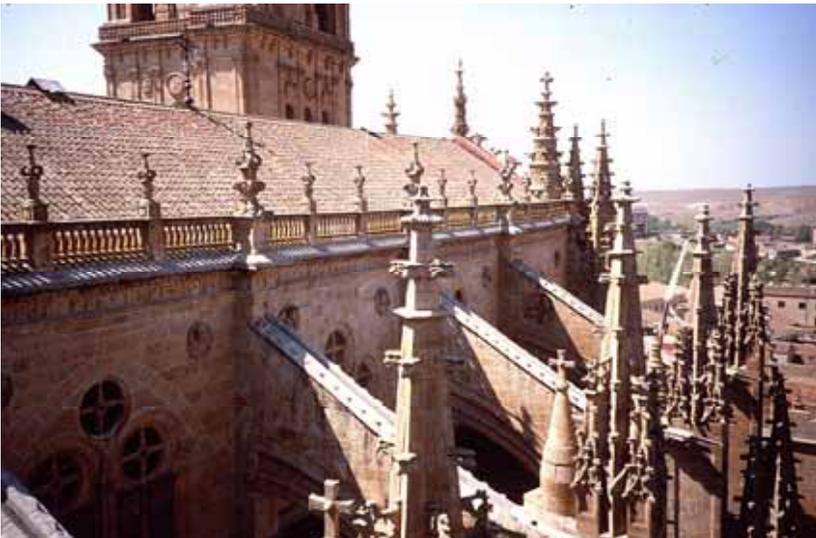
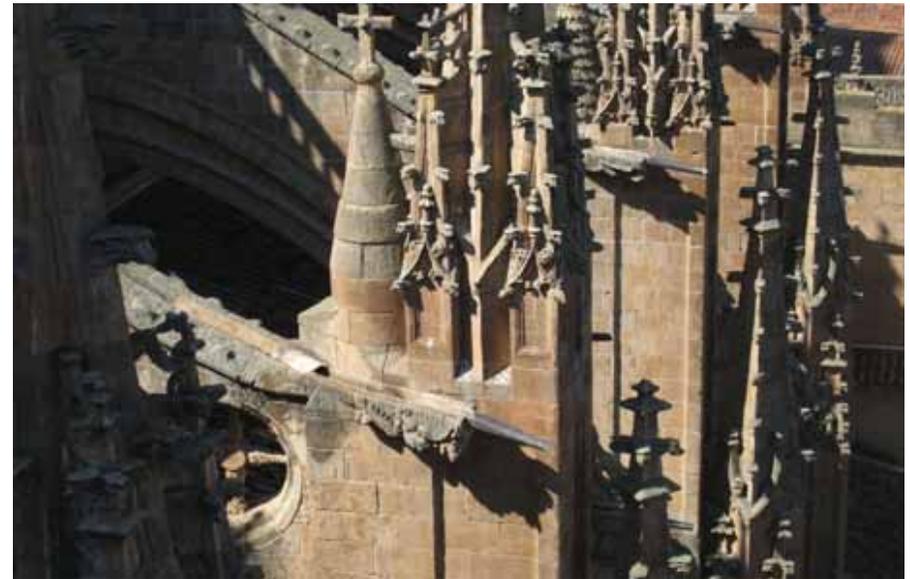
Se actuó sobre arbotantes, contrafuertes y pináculos, algunos de ellos severamente deteriorados, con desmontaje y reposición parcial de los sillares. Los paramentos fueron rejuntados y se procedió a su limpieza, con respeto de la pátina natural que le confiere la tonalidad característica.

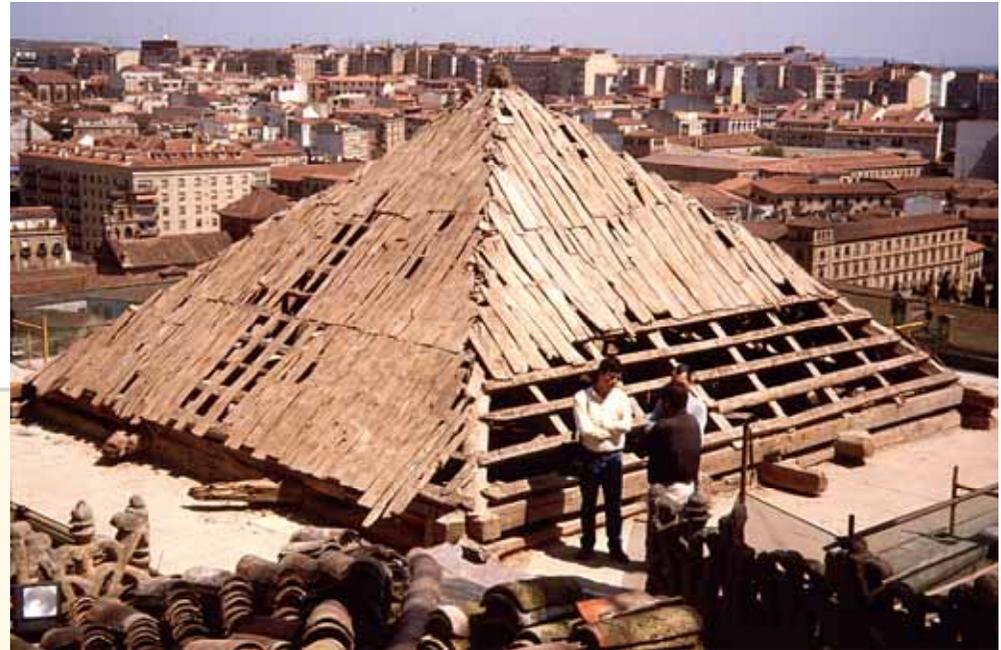
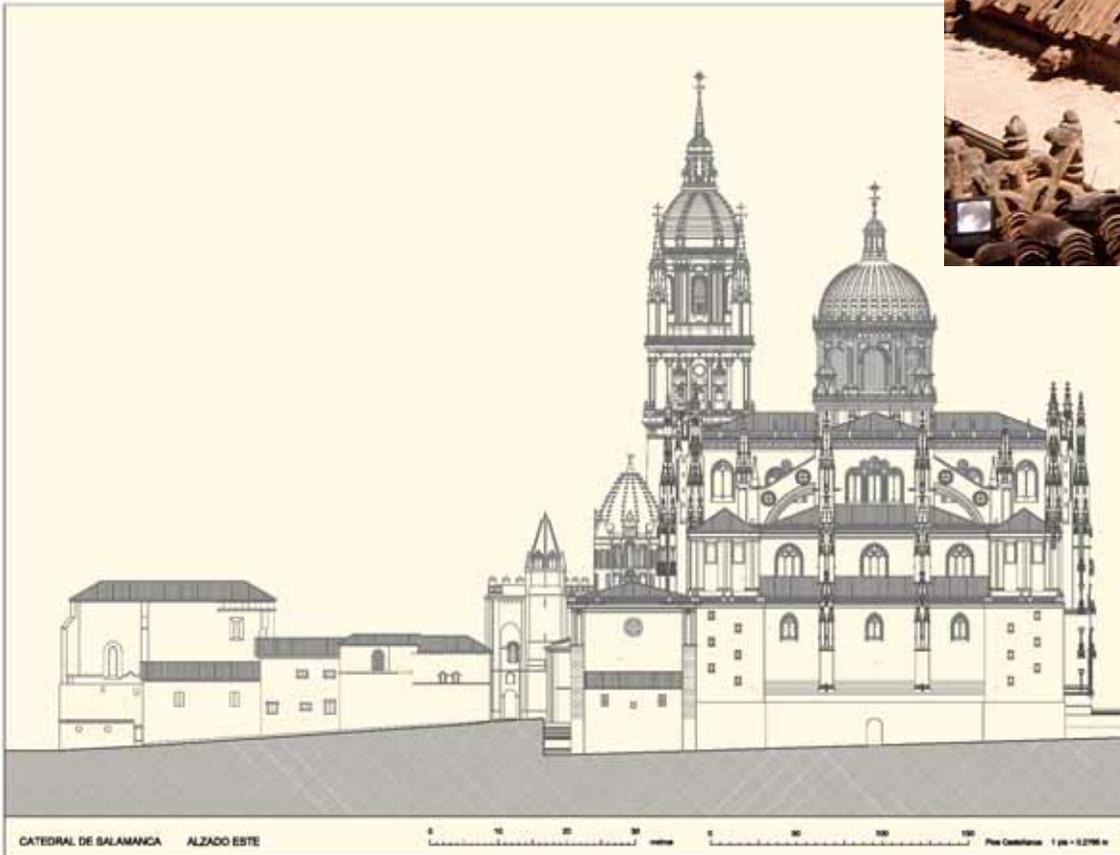
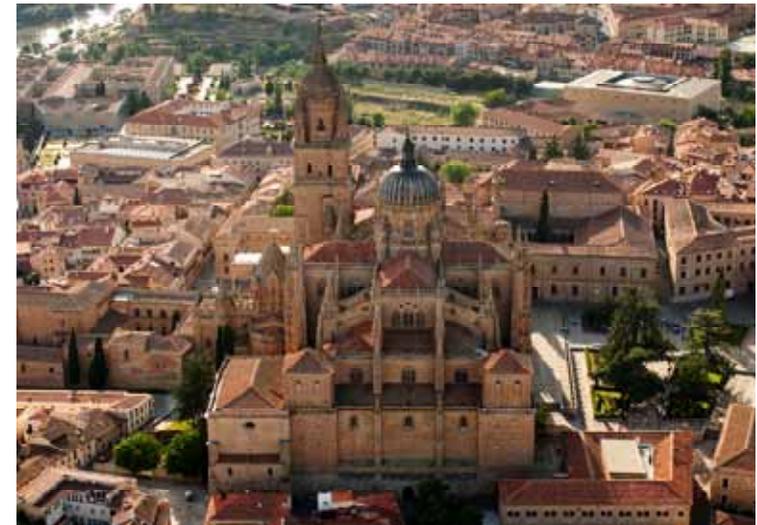
Las torres de la cabecera se construyeron en el siglo XVII sin alcanzar la altura inicialmente concebida, quedando lo que hoy contemplamos como base de unas futuras torres que no llegaron a levantarse ⁽²⁹⁾. Las estructuras de madera de las cubiertas de ambas torres, estaban afectadas por humedades con pudrición de los maderos.

En consecuencia, se procedió al desmontaje de las viejas estructuras y reposición de las mismas con nueva madera, respetando la proporción y soluciones constructivas.

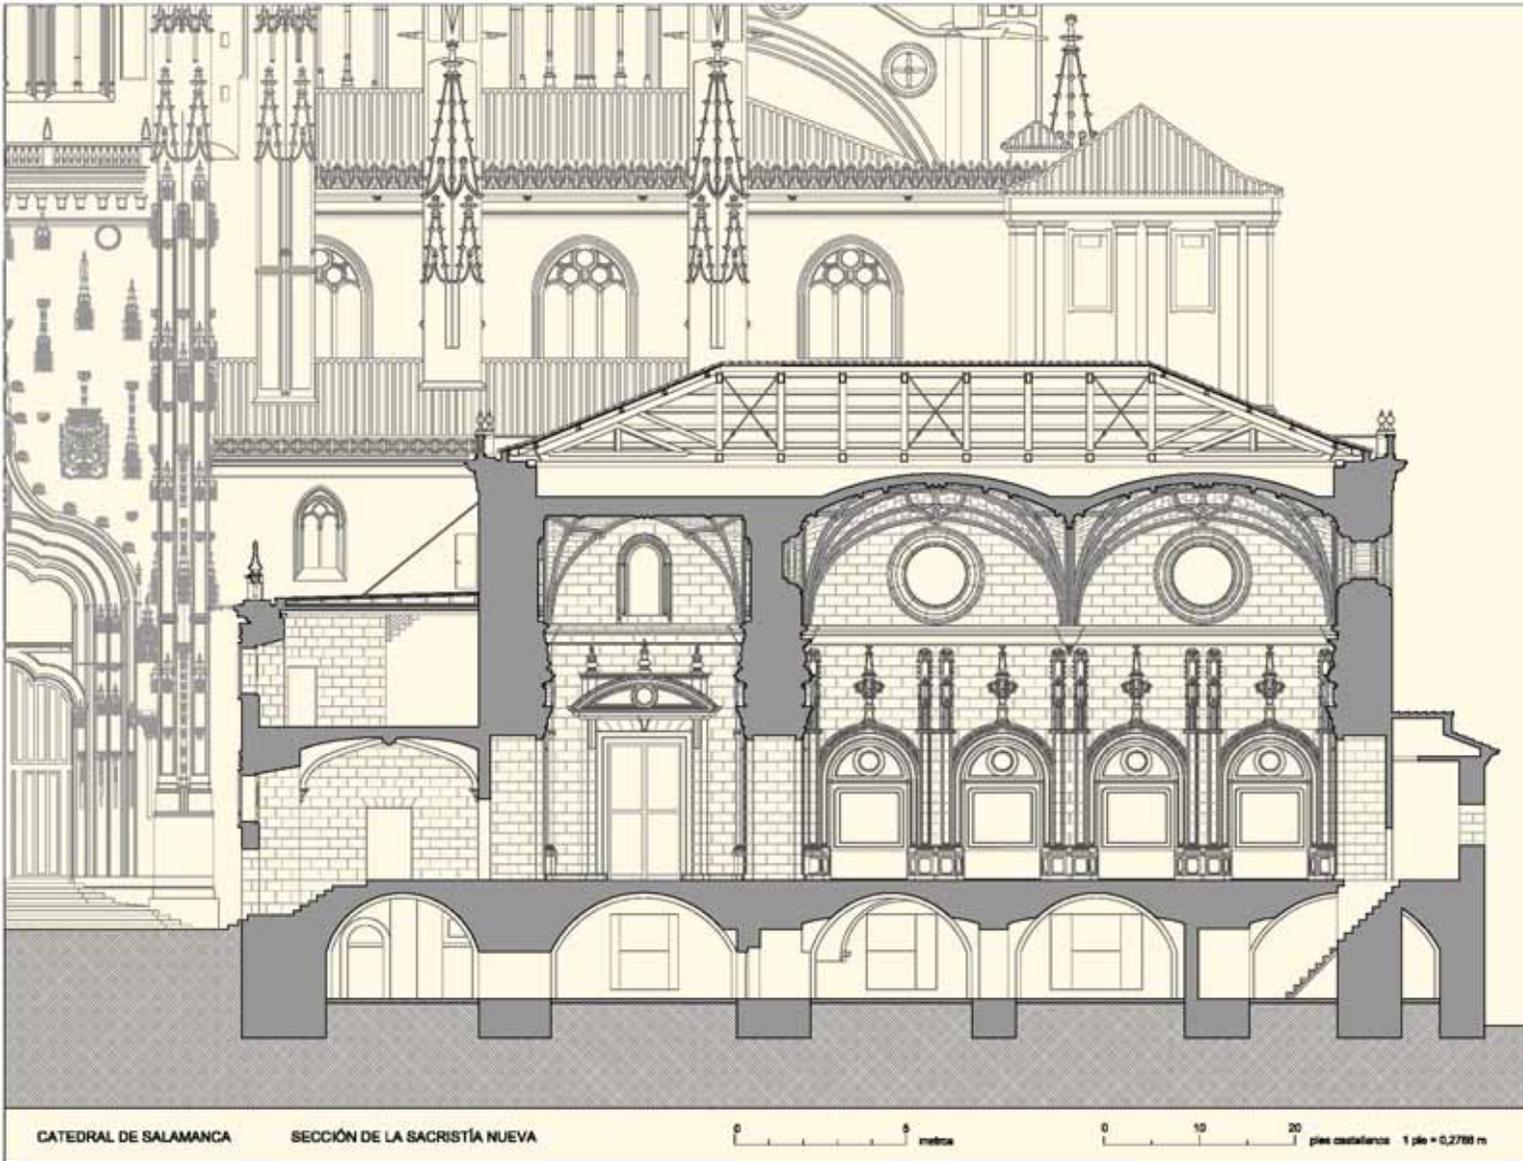
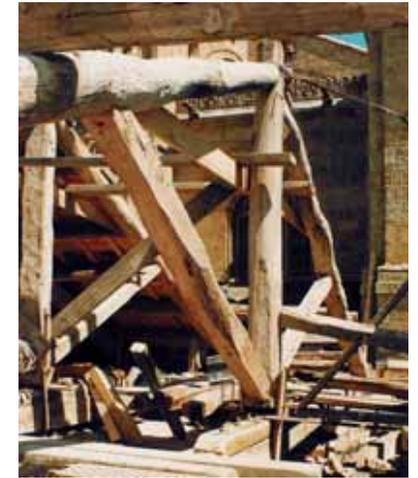
La estructura de la cubierta de la sacristía está formada por fuertes cuchillos de madera, característicos de la carpintería de armar del siglo XVII. Se desmontaron las tablas de ripia y las correas, procediendo a la reparación, con prótesis parciales, de los pares y tirantes; reponiendo con nueva madera los elementos desmontados y recomponiendo los faldones con teja cerámica.

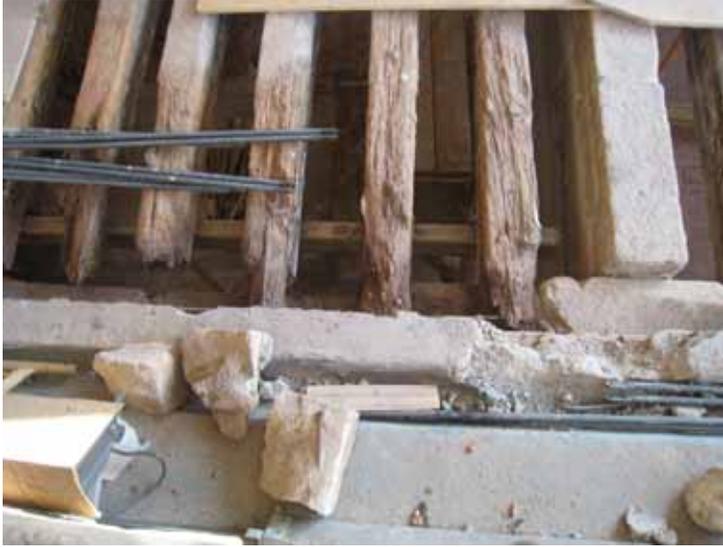
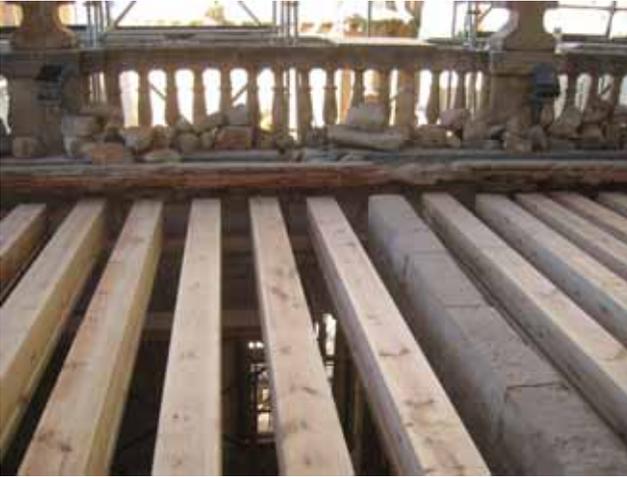
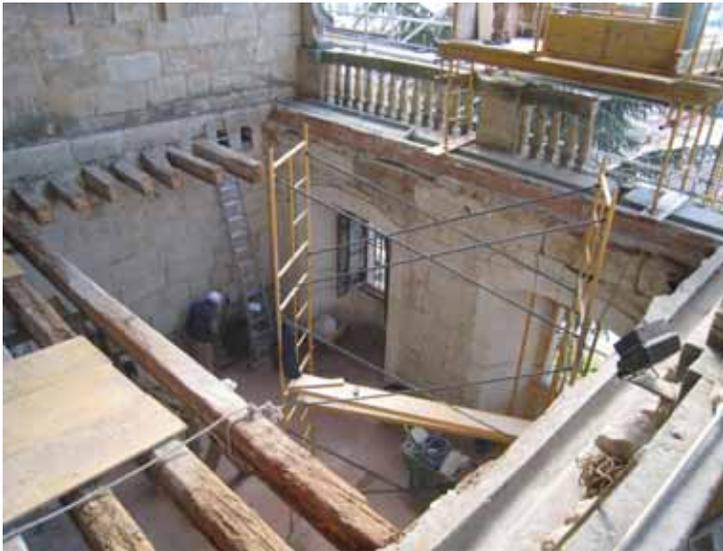
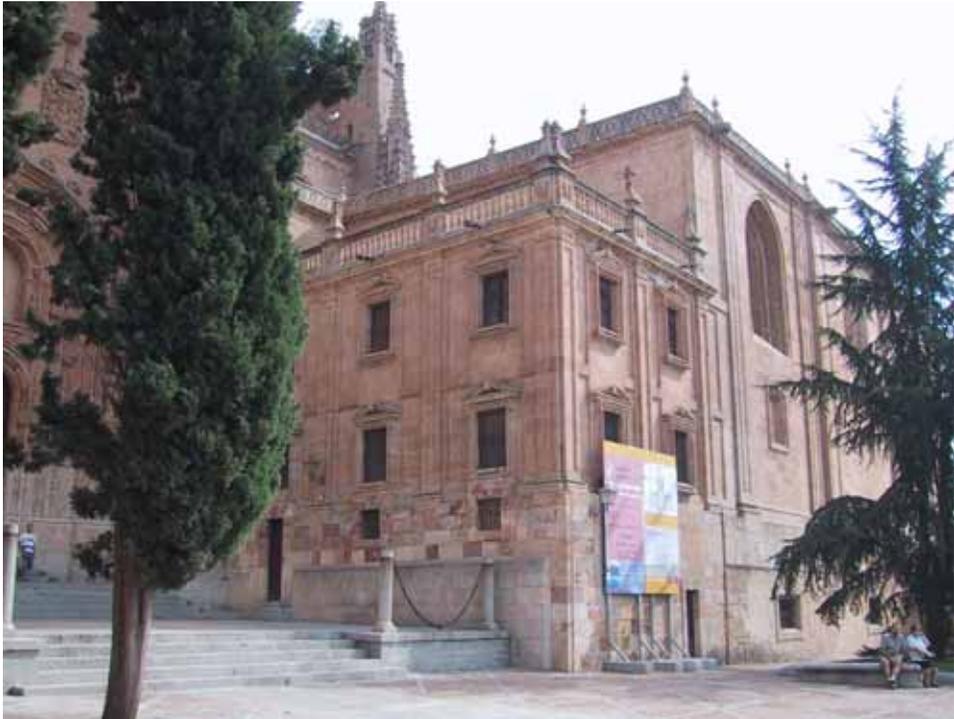
La antesacristía fue objeto de reparaciones en el año 2007, actuando sobre el forjado del techo de la planta alta, cuyas vigas de madera presentaban tales deterioros que en numerosos casos sus cabezas habían desaparecido por pudrición y no llegaban al apoyo sobre el muro. En consecuencia fue necesario proceder al levantado de todos los elementos del forjado y la reposición de nuevas vigas de madera

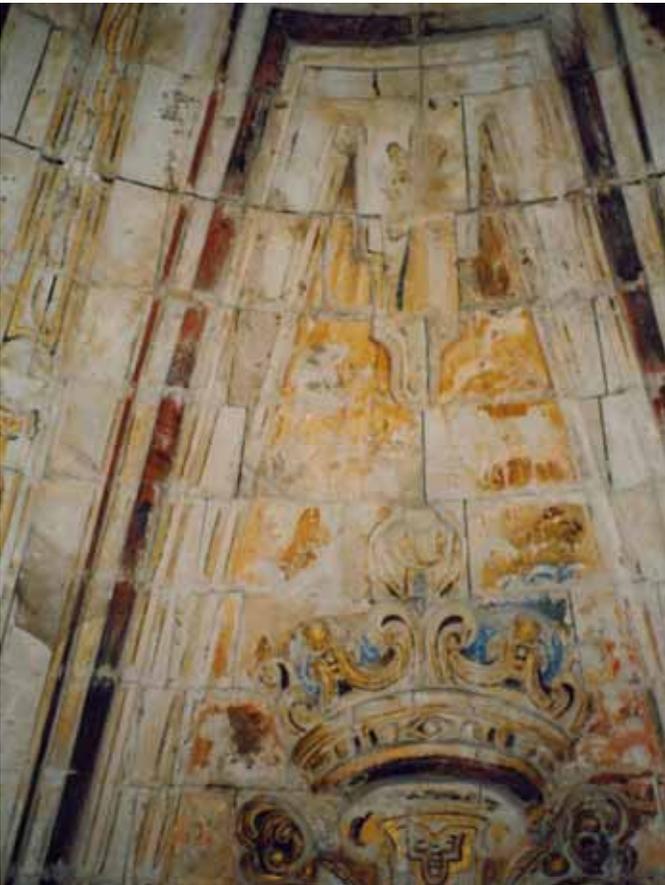
La cúpula, de sección semicircular sin óculo, de 50 pies de diámetro (13,93 m), presentaba los agrietamientos característicos, líneas de fractura que debían ser corregidas para evitar su progreso. Actuando desde la cara interior de la cúpula fue posible realizar el cosido de las fracturas y el sellado de las fisuras en toda la semiesfera.

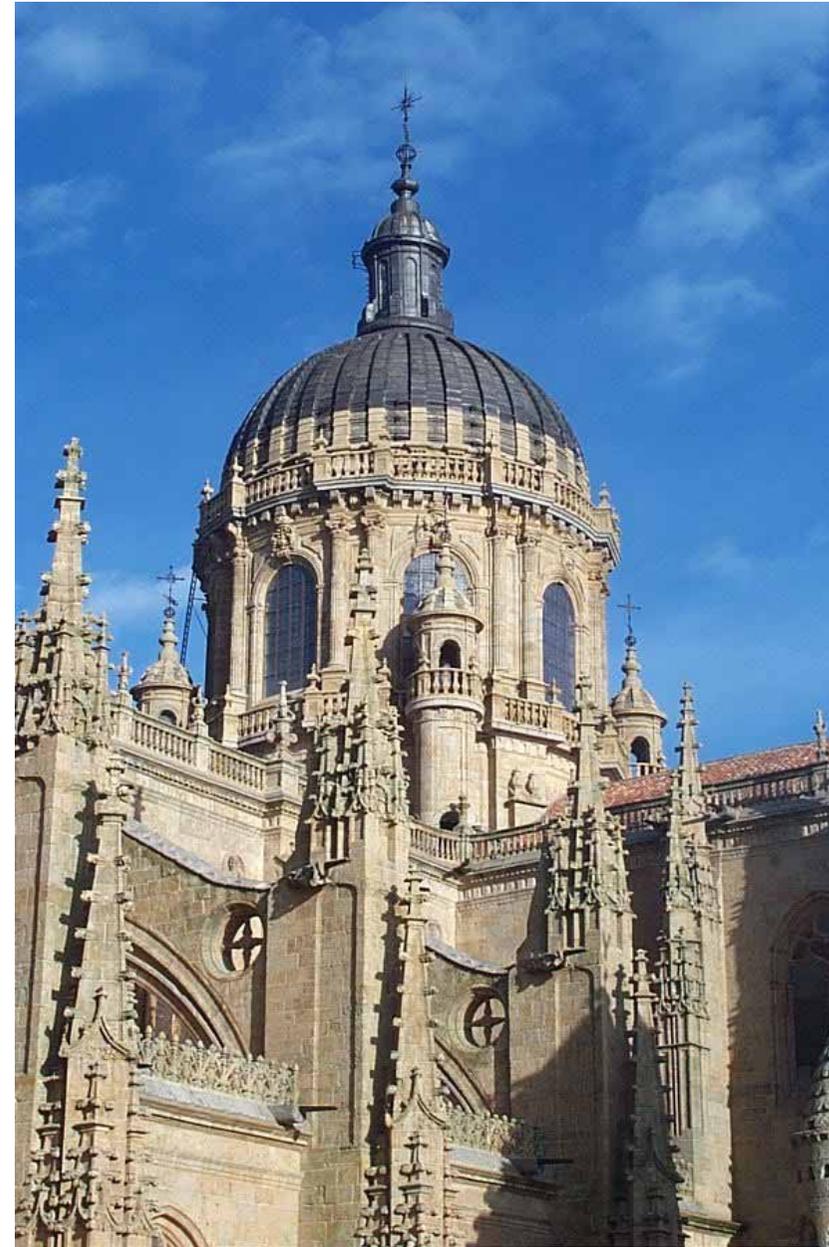
El tambor tiene ocho grandes ventanales, de los cuales seis estaban cerrados con vidrieras con muy alto grado de deterioro, y dos ventanales estaban cegados con fábrica de ladrillo.

El tapiado de los ventanales pudo ser retirado abriendo el paso de la luz en todos los huecos. Las vidrieras fueron desmontadas y sus vidrios originales fueron emplomados manteniendo su formato original. Para los huecos tapiados fue necesario recomponer las vidrieras con nuevos vidrios soplados.

En los huecos no solo se han colocado las vidrieras restauradas sino que también se han colocado unas segundas vidrieras a la cara exterior como cierre de protección. Las vidrieras exteriores se han sellado en su perímetro para hacerlas estancas y las interiores se han colocado flotantes dejando una junta abierta, de tal manera que la cámara entre ambas ventila al interior y evita la formación de condensaciones.
